## 6. 戸建住宅の不同沈下事例：隣地掘削・腐植土層への盛土・盛土の圧縮沈下

深井 公 （積水ハウス）

## 【報告】隣地掘削に伴う戸建住宅の不同沈下事例

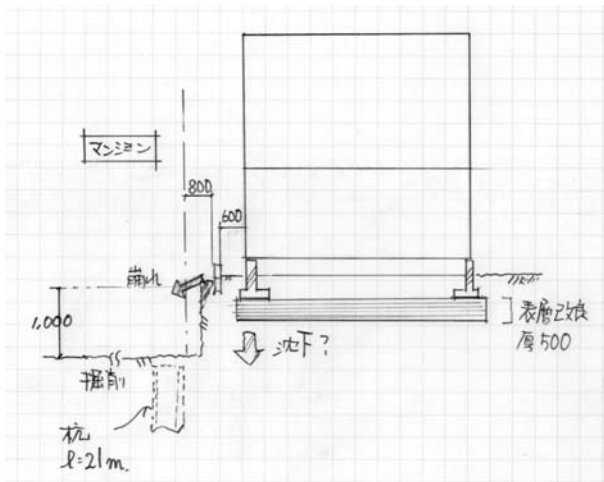
図 1 概略断面図

現地は沖積平野に位置し、沖積層が 15~20m 程度堆積する軟弱地盤地帯にあたる。付近は住宅街として発達している地域である。該当地は 1985 年に木造 2 階建から軽量鉄骨造 2 階建に建替えられた。1993 年西側隣地にて、木造 2 階建住宅が解体され、重量鉄骨造 4 階建のマンションが着工した。5 月末に基礎工事が着工され、GL-1m 程度まで掘削されたが土留めのための矢板などは施工されず、境界 CB が掘削側に倒れた（図 1）。また、建物基礎と地盤の間に隙間が発生した。また、1 階南面のクロスに大きなひびわれが発生し、一部のドアが力を加えなくとも自然に開くようになった。

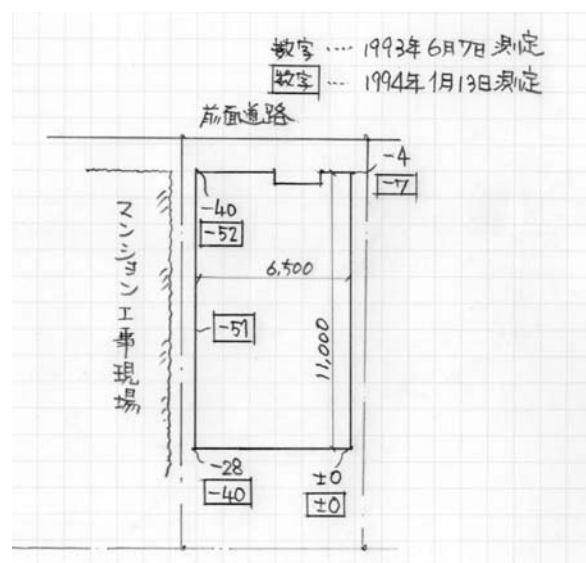
図 2 建物レベル測定結果

業者乙は、境界ブロックをやり替え、施主甲は内装の調整をした。11 月にマンションは竣工した。その頃から施主甲は自宅の状況に違和感を覚え、1 月に施主甲側で建物レベル調査を実施したところ、最大 52mm の不陸が発生していることが確認された（図 2）。施主甲は再度業者乙に申し入れたが、話し合いがつかず、1996 年に損害賠償請求裁判をおこした。

施主側の負担で、土台相当部からジャッキ UP を実施し、上部構造の水平を確保した。

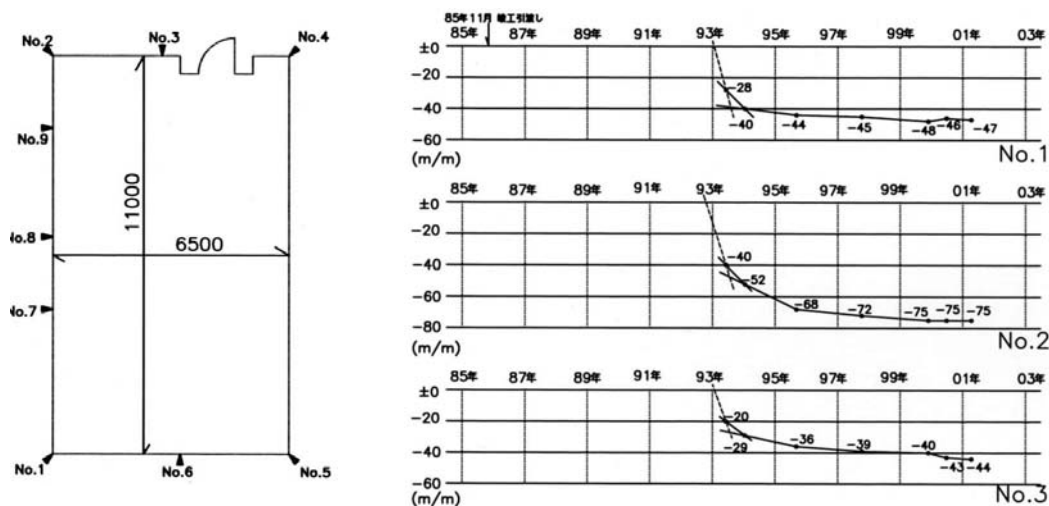
図 3 主要測定点の時間沈下曲線と不陸発生時期の推定

施主甲は継続的にレベル調査を実施して、不陸の進行を確認し、時間沈下曲線を示した（図 3）。該当宅地のスウェーデン式サウンディング試験結果は、表層から自沈層が連続する地盤であり、該当建物には地盤補強として表層改良厚 500mm が施工されていた。業者乙の実施したボーリングデータによれば、粘性土地盤が主体で N=0 も含む軟弱地盤であり、支持杭を GL-21m まで打設していることが示された。

土層や施工状況から①掘削後の粘性土は軟弱であり、自立しなかったこと ②荷重バランスが崩れ、粘性土の底版がヒービング破壊した ③地盤破壊したことで、鋭敏比の高い粘性土は大きく強度低下し、新たな圧密沈下が生じた 等が現実的には考えられる。

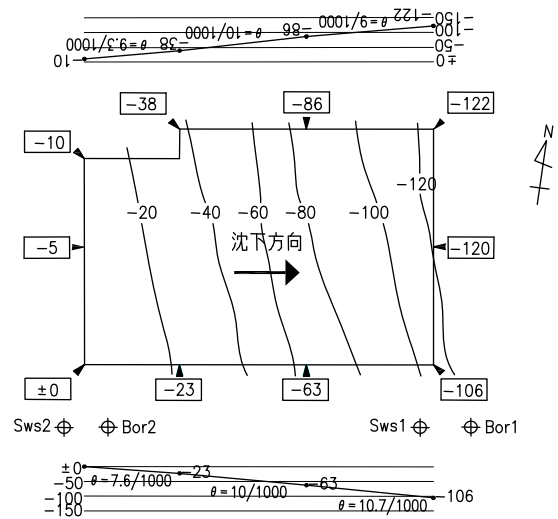
図 2 相対沈下量

現地は台地に挟まれた谷底平野に位置し、水田として利用されていた。2.5~4m 程度の盛土により、14 区画の住宅団地となった（図 1）。盛土造成後、間もなく 2 階建て戸建住宅が建築された。基礎仕様は布基礎で地盤補強工事は実施されていない。築後 3 ヶ月頃からサッシのクレセントの掛かりが悪い等の不調が発生していた。築後 11 ヶ月の時点で、レベル計測を実施したところ相対最大沈下量 122mm、最大傾斜角 10.7/1000 を確認した（図 2）。

また、敷地北側の CB 塀の天端レベルを測定すると建物と同方向に 173mm もの不陸が発生していた。宅地全体が沈下している状況であった。

隣宅地が更地であったことから、曳家し、元の地盤に鋼管杭を打設して曳き戻した。教訓として以下のことがあげられる。

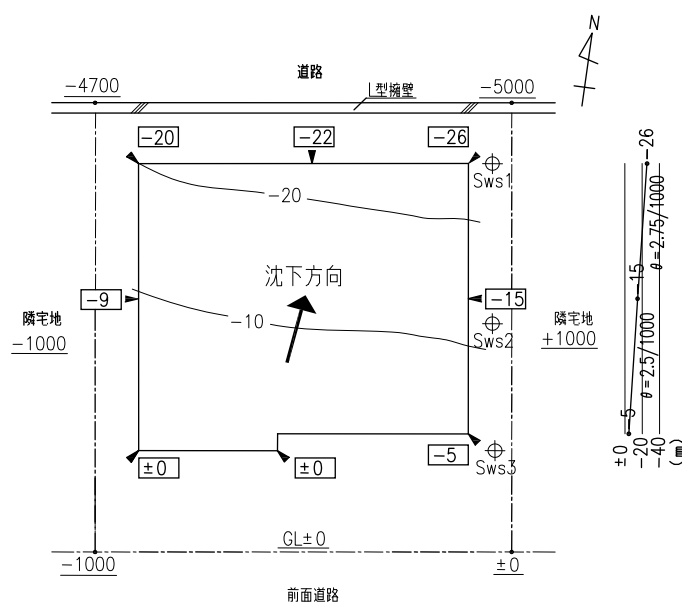
図 1 相対沈下量 (mm) と傾斜角

現地は山地を大規模造成した団地の一区画であり、二階建戸建住宅が建築された。基礎仕様は布基礎で地盤補強はされていない。ほぼ同様の建築条件で半年早く竣工していた東側隣宅地の戸建住宅に不同沈下が発生していたため、本建物においてもレベル測量が実施された。竣工後 6 ヶ月の時点で最大相対沈下量が 26mm、最大傾斜角が 2.75/1000 となっていた（図 1）。

鋼管杭打設によるアンダーピニングによる不陸矯正工事を行った。
